Etude préalable au contrat territorial sur la Creuse et ses affluents de l'aval de Rochebat-l'Aigue à la confluence avec la Gartempe

Phase Diagnostic - FICHES OUVRAGES – v4 juin 2016 (DOCUMENT TECHNIQUE SANS VALEUR REGLEMENTAIRE)

OUVRAGES DE LA CREUSE

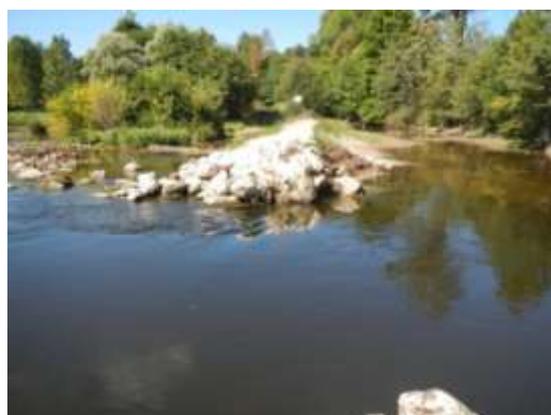
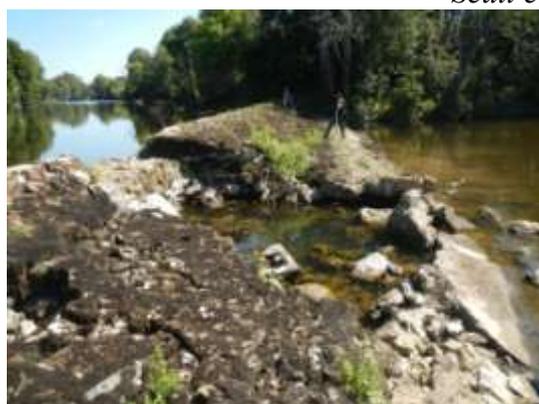
Seuil et brèche en rive droite

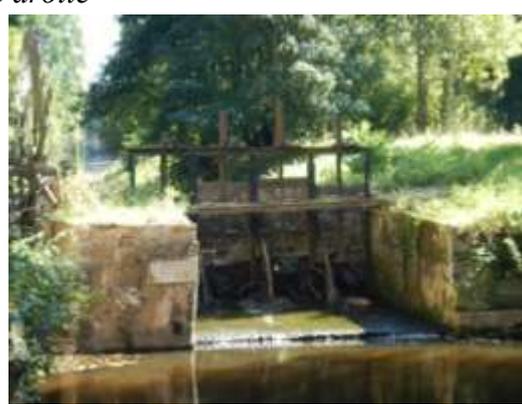
Autre zone de rupture du seuil

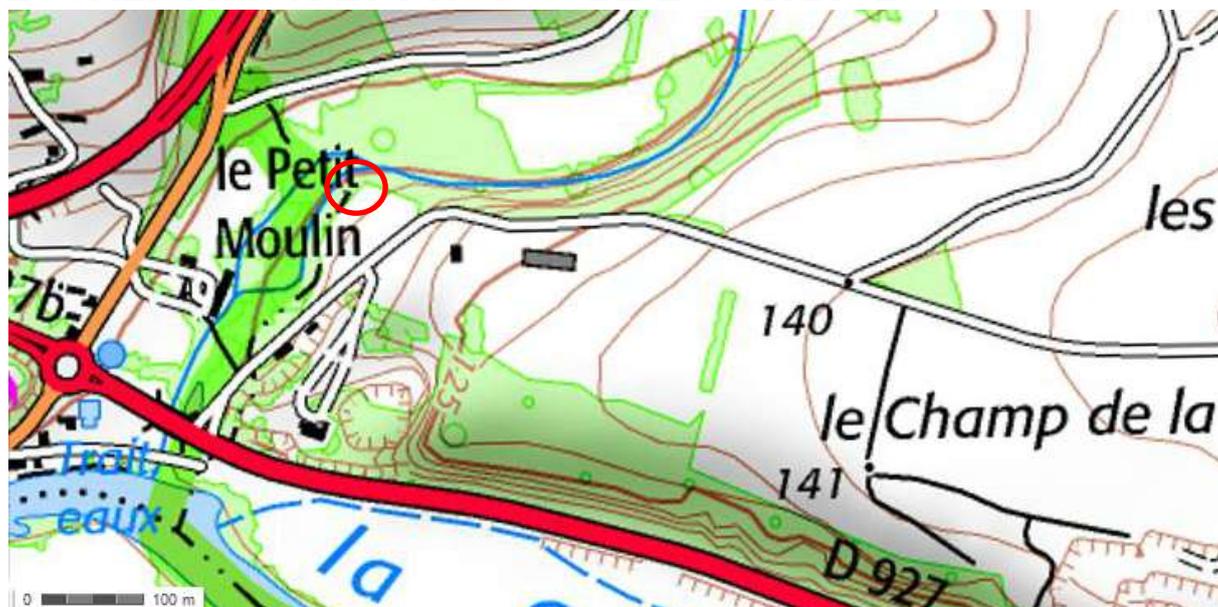
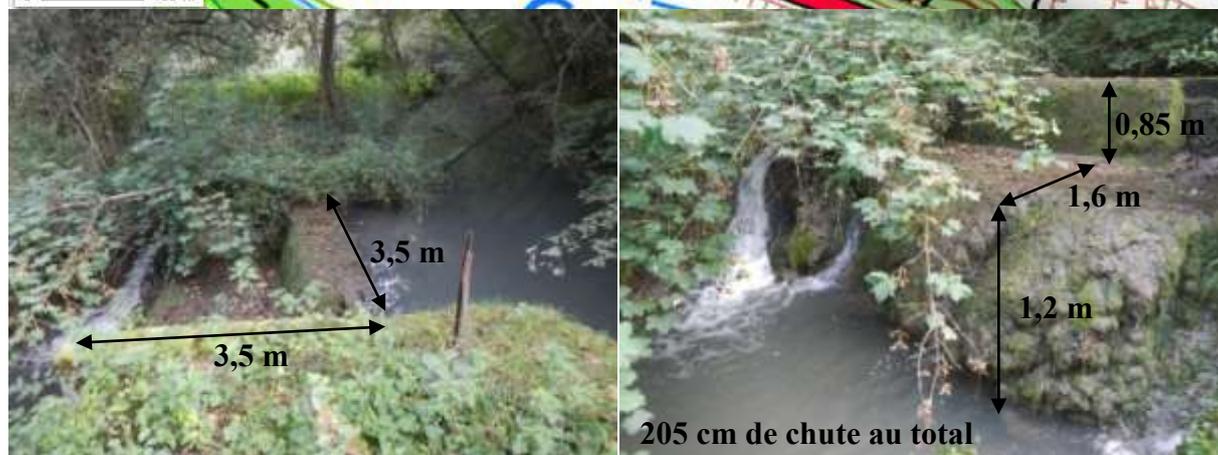
LOCALISATION ET PHOTOS DE L'OUVRAGE

Mauvais état général de l'ouvrage répartiteur (seuil avec batardeau). Fuites observées des deux côtés de l'ouvrage. L'ouvrage 34, le vannage du moulin n'a pas pu être visité. Son état n'est donc pas connu.

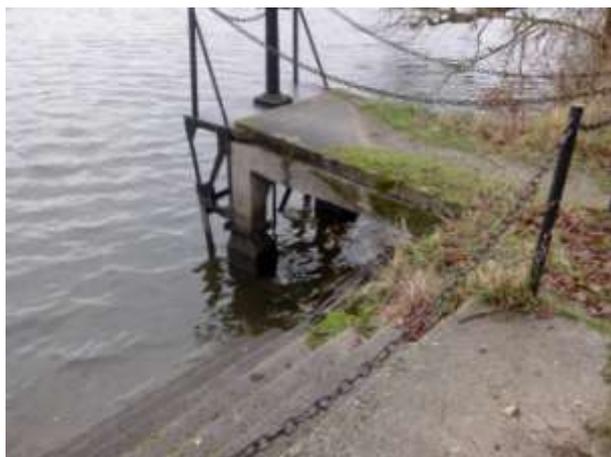
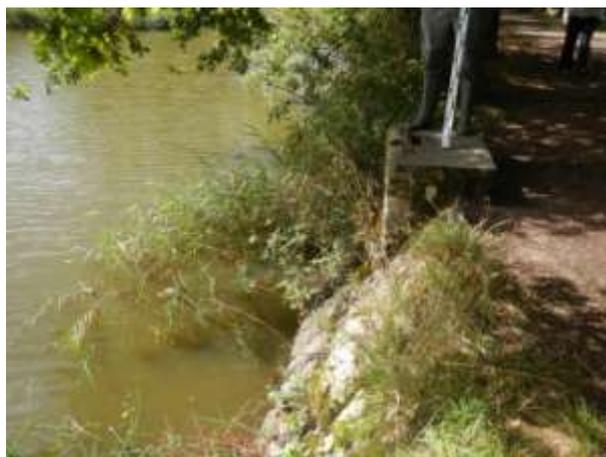
Ouvrage de vidange de type moine

La digue est équipée de deux déversoirs, un de 13m de large et l'autre de 10m de large, un ouvrage de vidange de type moine et une vanne de décharge équipée d'une grille. L'essentiel du débit de fuite de l'étang passait par le moine lors de la visite de terrain.
